Tweede generatie geeft gas

Lichte werkplek

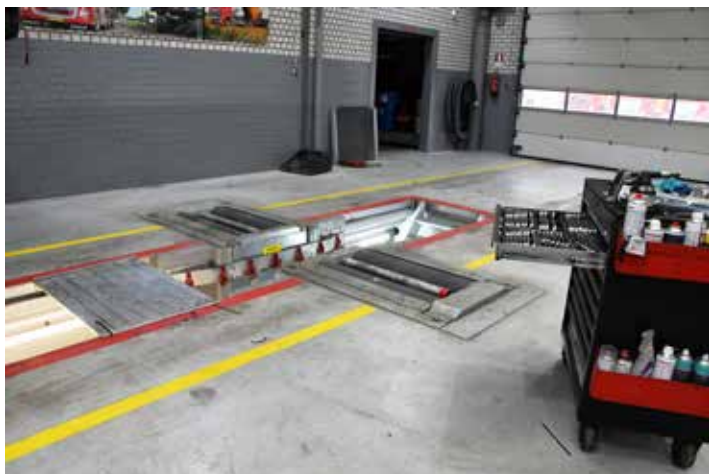
Een goed verlichte put stond hoog op de eisenlijst.

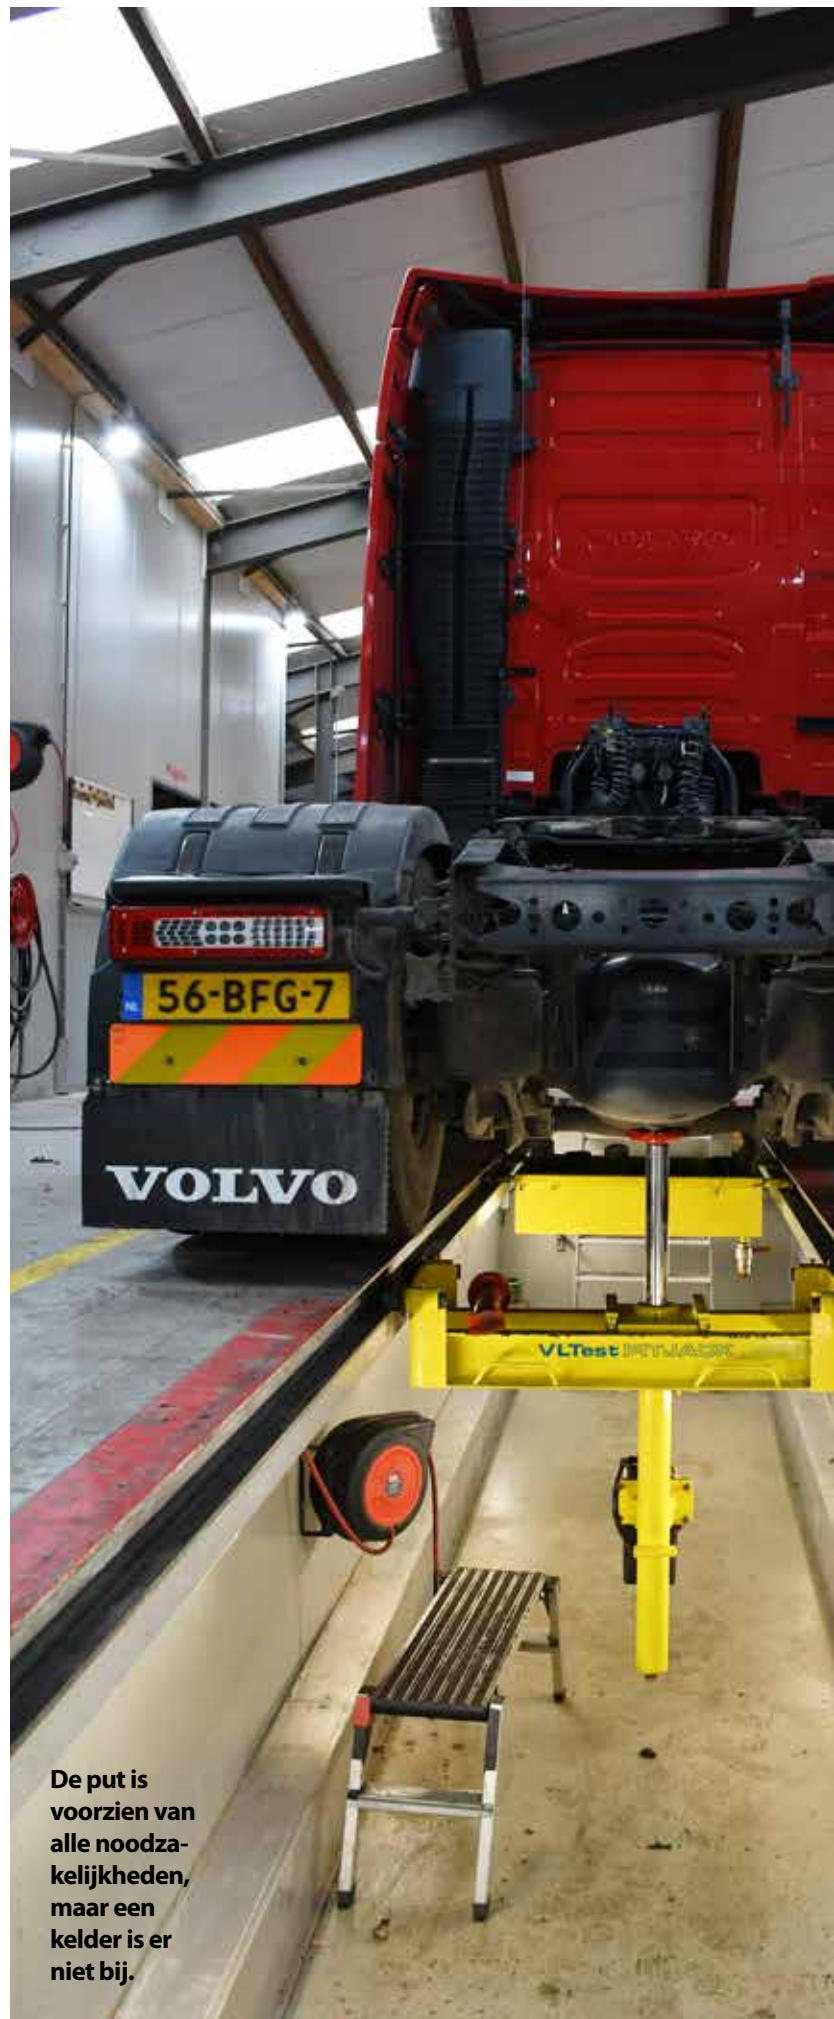
De put is voorzien van alle noodzakelijkheden, maar een kelder is er niet bij.

De twee putten zijn in het werk gestorte exemplaren, geen prefab units. Bovendien is veel voorbereidend werk in eigen huis uitgevoerd. Denk aan bekabeling, mantelbuizen, afzuiging etc. De langste van de twee meet 20 meter en betreft de keurstraat met de remmentestbank en de andere is een 10 meter korter exemplaar waar onderhoud en reparatie wordt uitgevoerd. Een kelder ontbreekt, onder meer omdat er geen bulkvoorraad olie gebruikt wordt maar oliekarren.

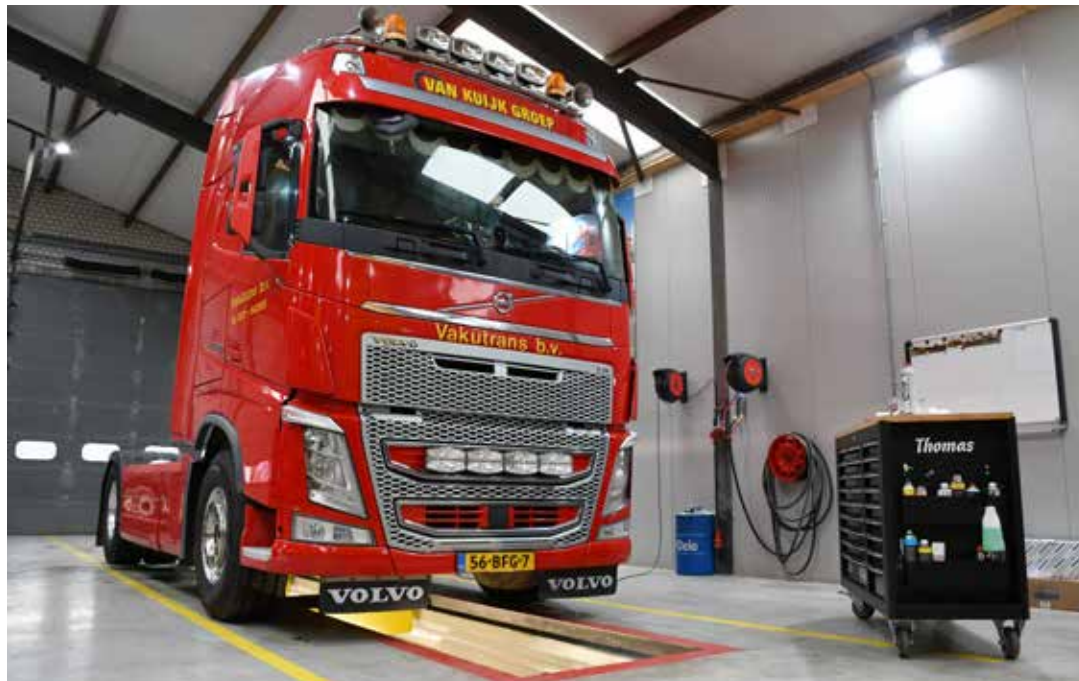
Niet te zien, maar wel zo comfortabel voor het werkplaatsteam: vloerverwarming.
